**AGENZIA TERRITORIALE PER LA CASA  
DEL PIEMONTE CENTRALE**

LOTTO N. 19

Scheda alloggio

Sito nel comune di TORINO – Corso Ferrara 43 - piano 6°

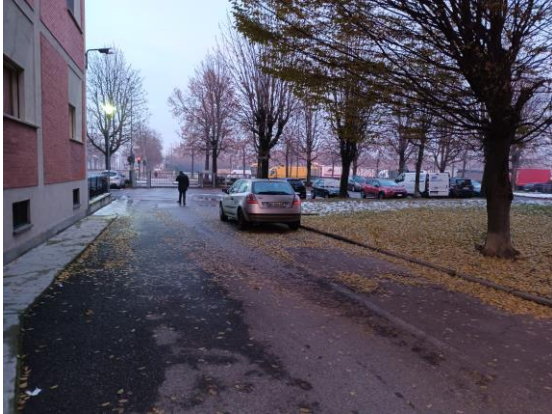
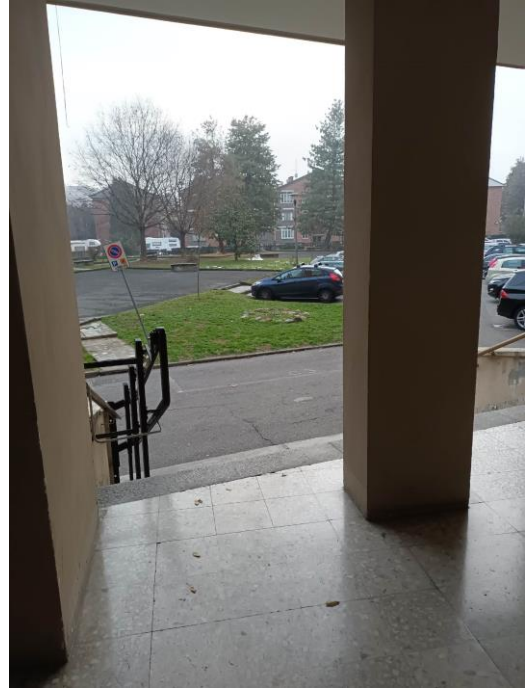
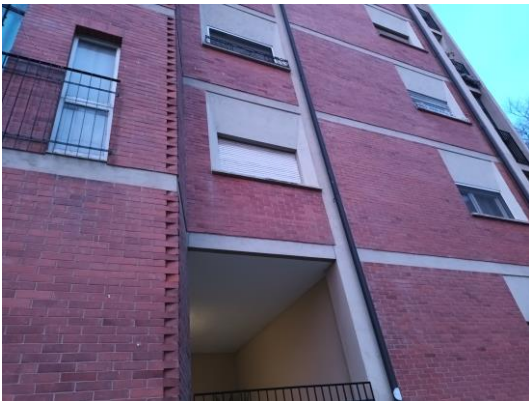
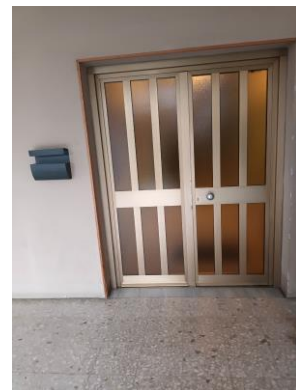
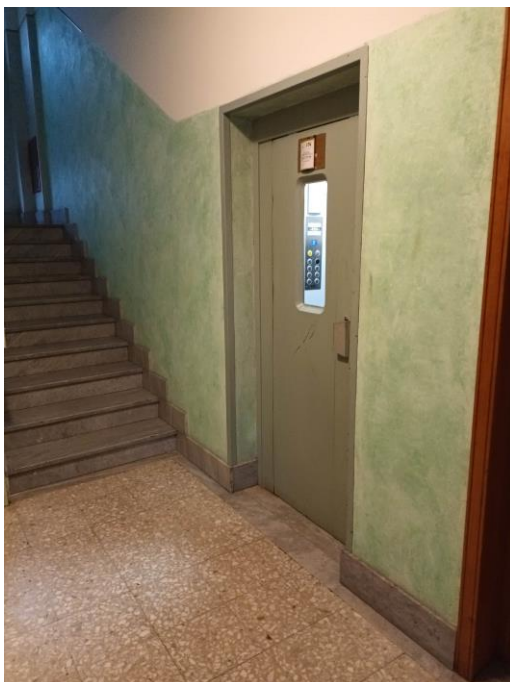
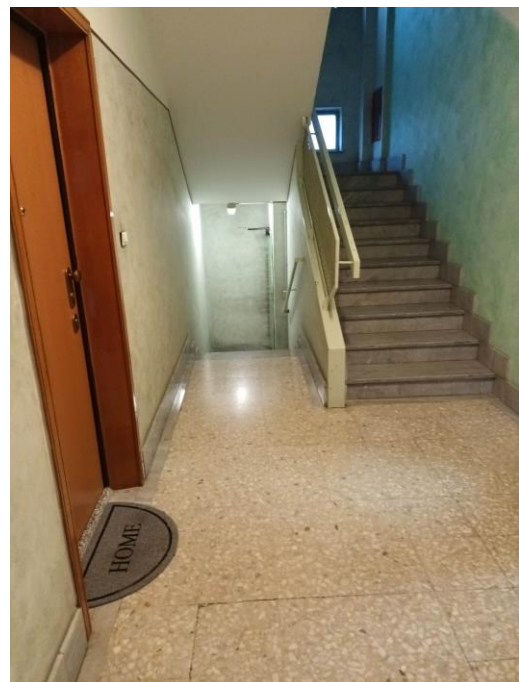
## DOCUMENTAZIONE FOTOGRAFICA

Lo stato manutentivo dell'alloggio è insufficiente.

La pavimentazione dell'alloggio è in parte in graniglia, ed in parte in ceramica anni '70. La pavimentazione del balcone, *verandato*, è in gres porcellanato.

Il bagno attrezzato è in scarse condizioni e risulta ancora nello stato originale come da costruzione. Lo stato di conservazione generale dell'alloggio è scarso come si evince dalla documentazione fotografica allegata.

L'appartamento necessita interventi manutentivi.
